Weiler

3. Fassung 10.2008/zwe, baw

ISOS
Inventar der schützenswerten Ortsbilder
der Schweiz

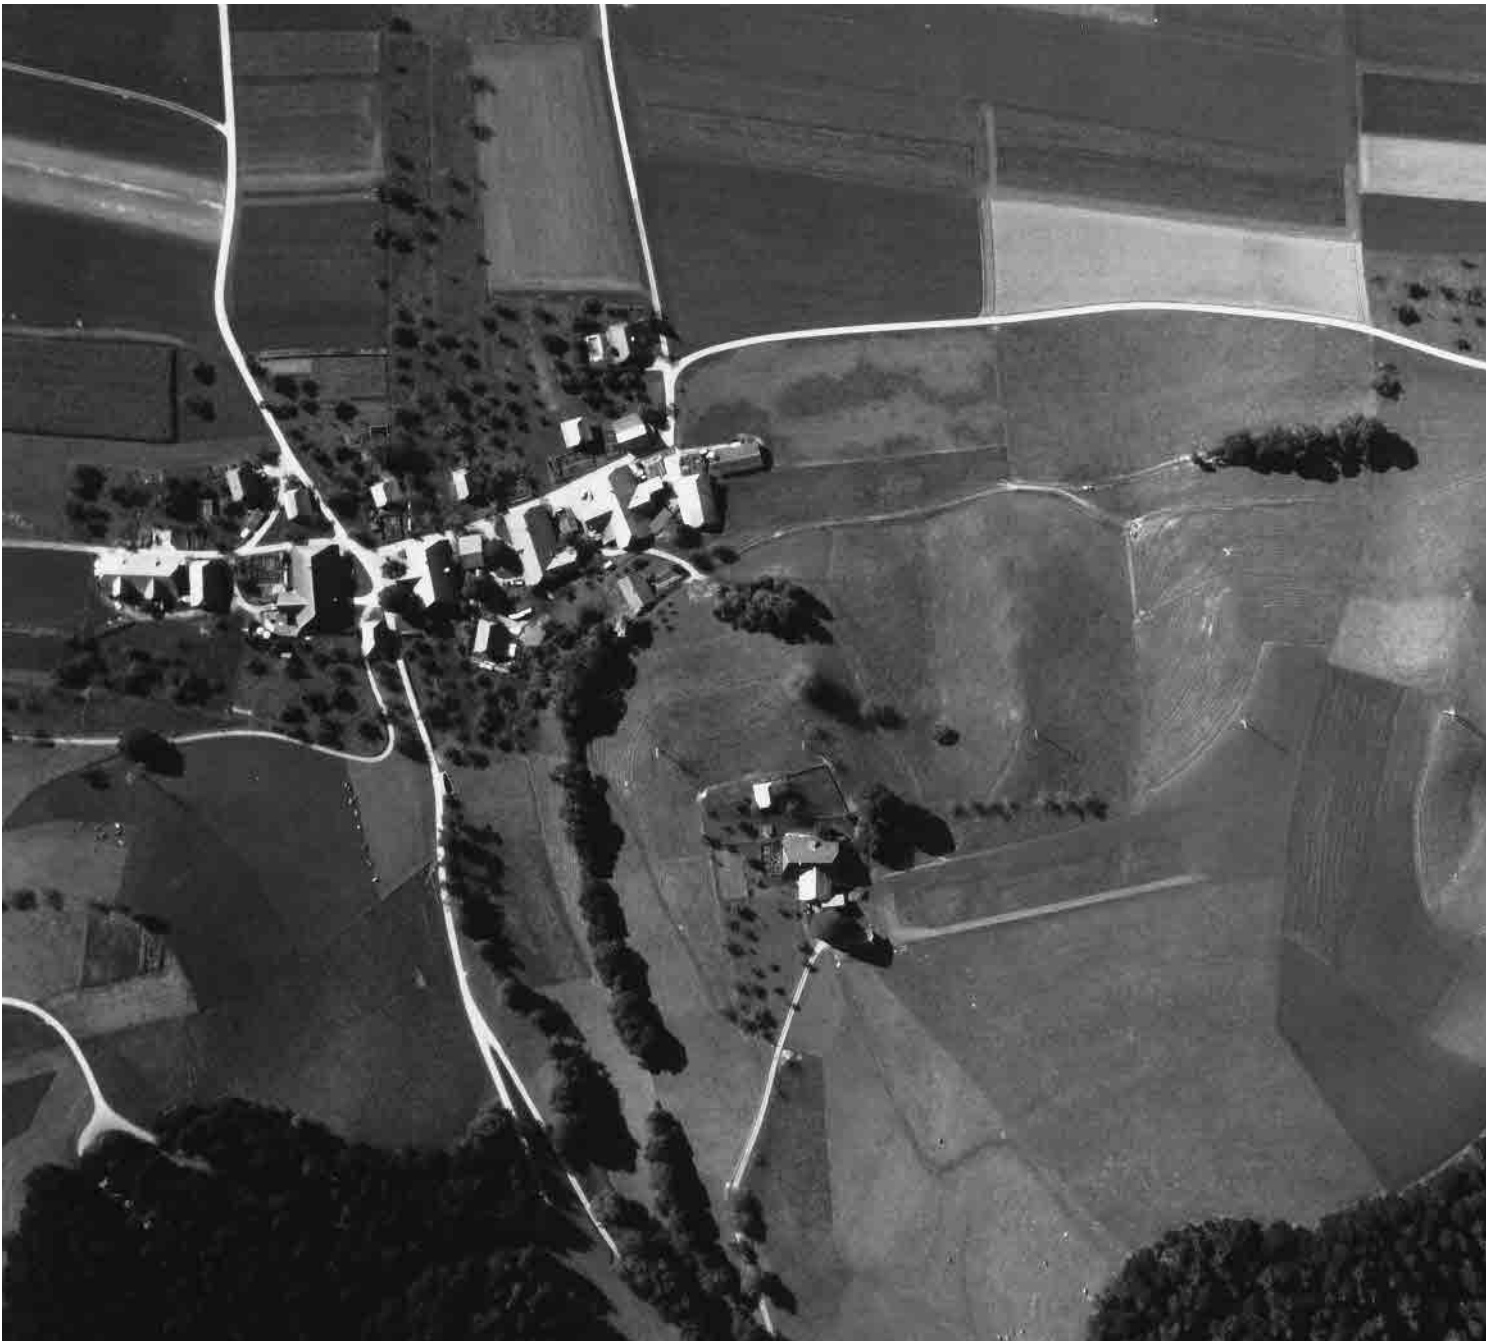
Flugbild 1987, © AGR, Kanton Bern

Bebauung mit interessantem Siedlungsmuster auf weiter Terrasse über der Emme; streng einseitig des Fahrwegs gereichte stattliche Bauernhäuser mit abgewalmtem Satteldach. Gegenüber, im Kontrast dazu, zugehörige Speicher locker in grossen Gärten.

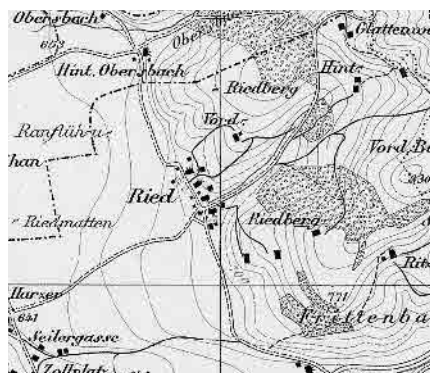
Siegfriedkarte 1884

Auf der Erstausgabe der Siegfriedkarte von 1884 fällt die lineare Aufreihung von zueinander parallelen Gebäuden an der dem Hangfuss folgenden Strasse auf: Die grossen Hauptbauten reihen sich mit ihren Schmalseiten dicht auf der östlichen Strassenseite; westlich sind einige kleine, vermutliche Nebenbauten zu erkennen. Seit dem ausgehenden 19. Jahrhundert sind im abseits wichtiger Verkehrswege gelegenen Weiler nur wenige Häuser hinzugekommen. Am südlichen Siedlungsrand ist 1904 eine grosse Scheune errichtet worden, weitere Ökonomiebauten und ein Wohnhaus kamen gegen Ende des 20. Jahrhunderts am nördlichen Bebauungsrand hinzu.

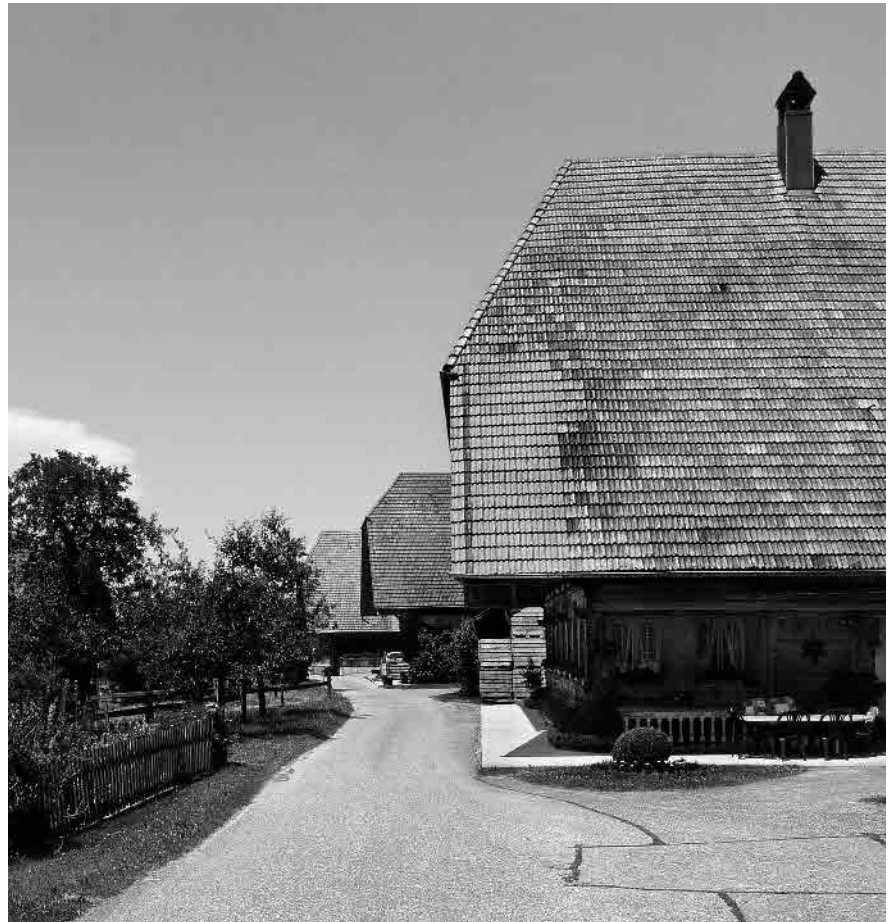
1

Bereits von weitem beeindruckt die Reihe von Bauernhäusern am Rand des Hochplateaus vor dem Riedberg, einem Wieshang, der durch einen bewaldeten Bacheinschnitt gegliedert wird. Die mächtigen Bauernhäuser (1) reihen sich oberhalb des schmalen Strässchens, sie richten die einander ähnlichen Giebelfronten mit abgewalmten Satteldächern einheitlich nach Westen (1.0.1). Die von Zollbrück herkommende Zufahrtstrasse trifft etwa in der Mitte der Abfolge bei einem stattlichen Speicher auf die hangparallele Strasse. Den kleinen Platz an der Kreuzung markiert eine hohe Linde (1.0.2), nach Osten begrenzt ihn, von der hügelwärts weiterführenden Strasse etwas zurückgesetzt, ein Stöckli mit auffällig asymmetrisch gegliederter Giebelfront, Halbwalmdach und Bühnislaupe.

Die Bauernhäuser, zwischen 1776 und 1858 errichtete Ständerbauten, teilweise mit Ründi und Bühnislaupe, stehen mit ihren Giebelseiten direkt am leicht gekrümmten Strässchen. Die im Kern ebenfalls ins
